RESUMEN DEL VIAJE DE HIDROLOGÍA Y SELVICULTURA (DÍAS 14, 15 Y 16 DE ABRIL DE 2010)

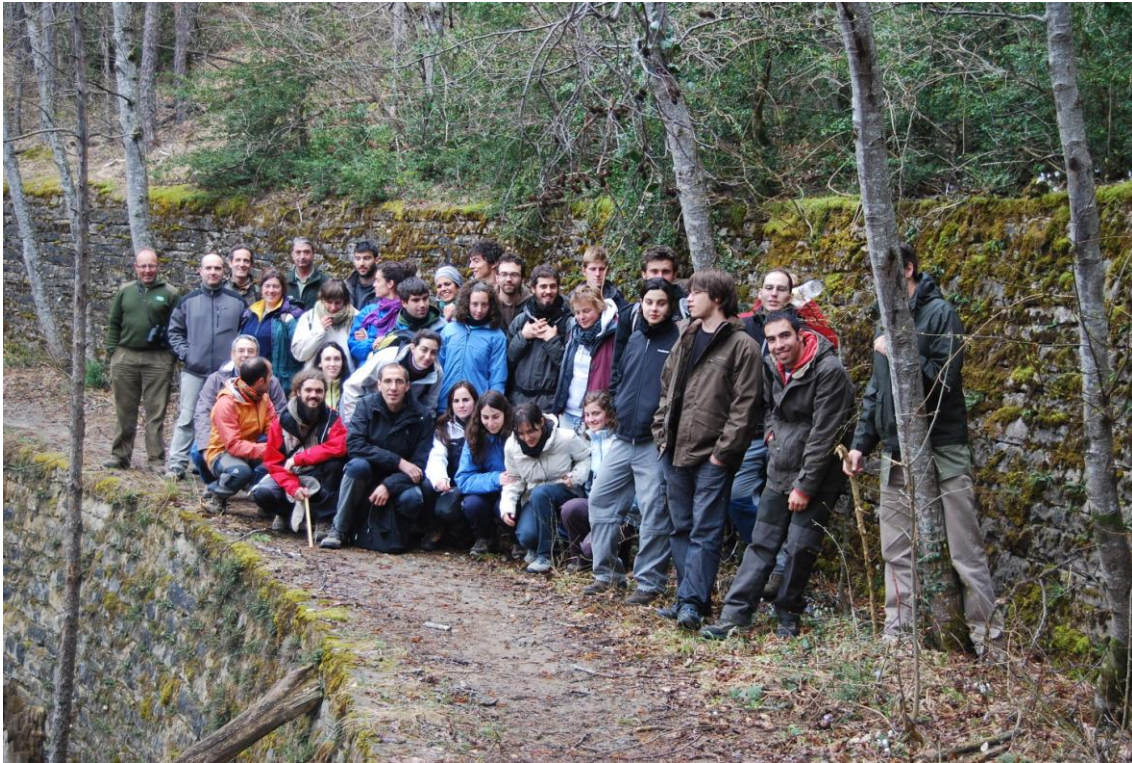
Por la mañana se recorrió el torrente Arás, nombre final de la cuenca integrada por tres pequeños brazos aguas arriba que se encuentran actualmente cosidos a diques, desde el trágico suceso acaecido en agosto de 1996, que causó la muerte de 87 personas en el camping de Las Nieves, en la localidad oscense de Biescas.

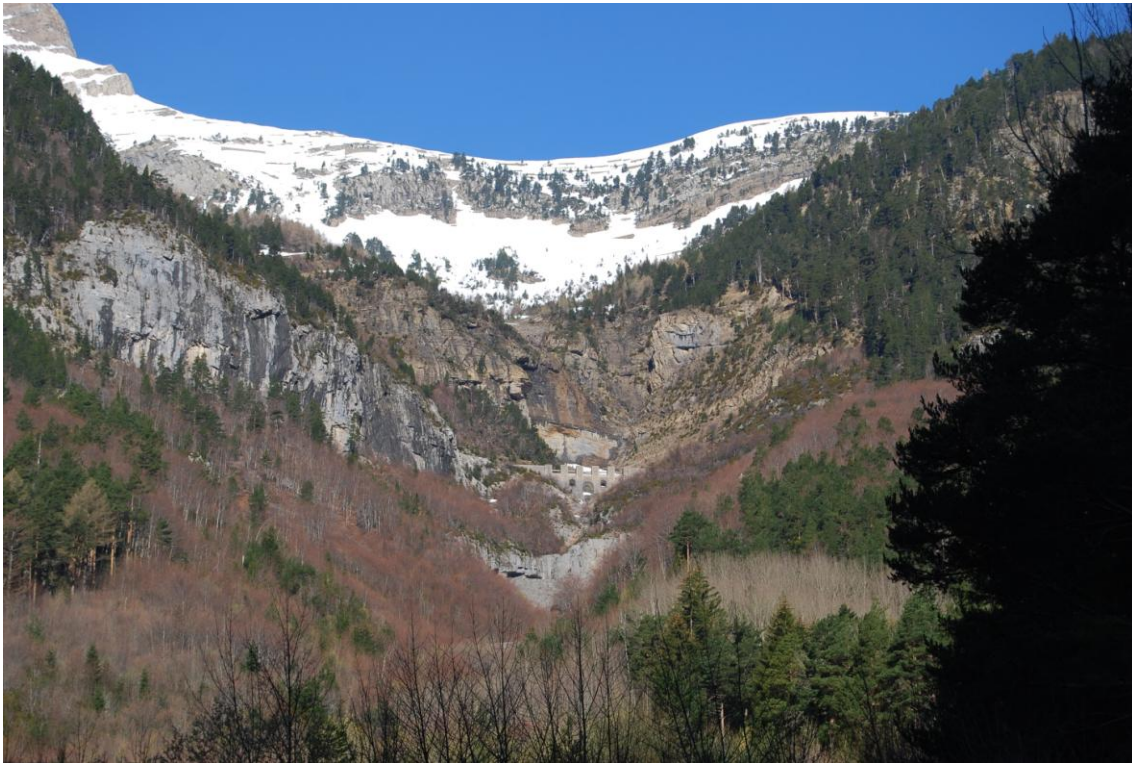
La entrega final al río Gállego se realizó mediante la construcción de una obra mixta, mitad transversal, mitad longitudinal, conocida como rastrillos. La principal misión de estas obras es la disipación de la energía que llevan las aguas, en su tramo final, en el cono de deyección. Como remate de esta obra se encuentra una plazoleta de depósitos o balsa de decantación que, mediante el cambio brusco a una mayor sección, provoca una disminución de velocidad, a la vez que se depositan los últimos materiales transportados.

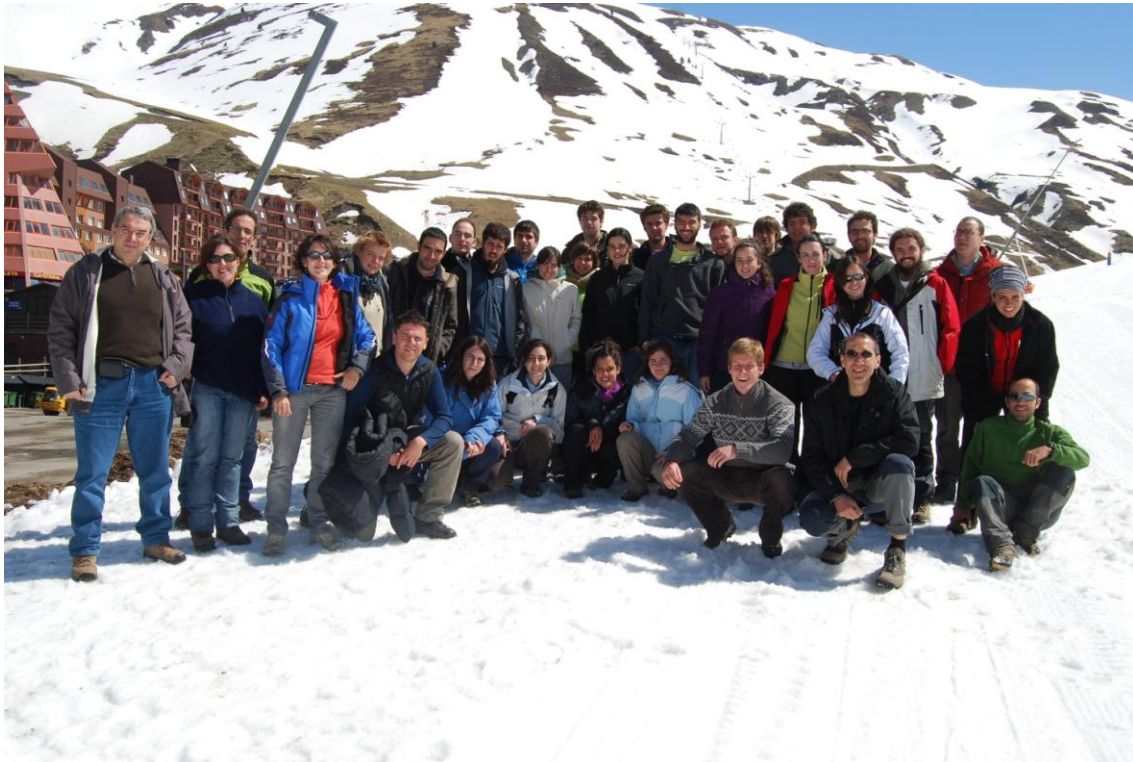
Salimos por último con ellos a visitar la estación de esquí de Astún y pudimos ver distintas obras realizadas, a la vez que pudimos contemplar muestras y restos de pequeños aludes en puntos singulares.
